## Kilka uwag o fakturze odbudowanego Gdańska

### **The Texture of Reconstructed Gdansk**

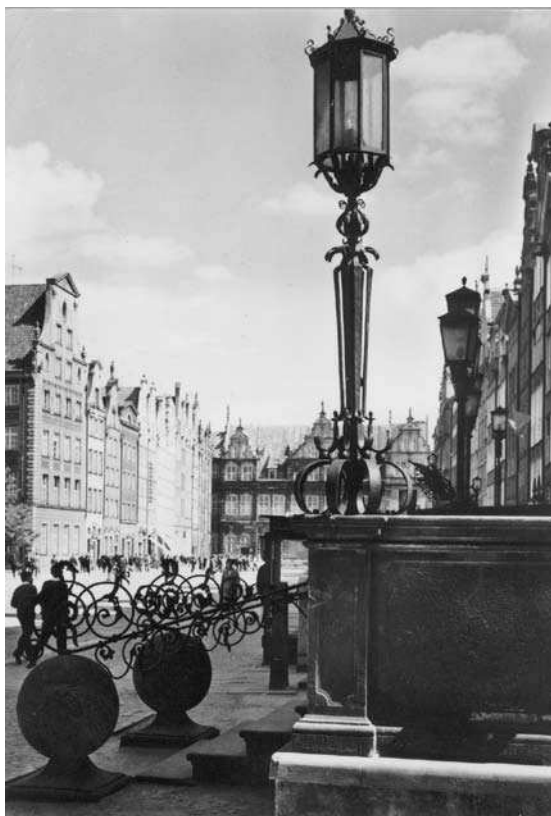
1. Latarnia na Długim Targu,  
fotografia archiwalna: M. Murman,  
ze zbiorów J. Friedricha

Z drugiej jednak strony technologie stosowane w pierwszej fazie odbudowy (a więc do ok. 1960 r.) w znacznej mierze bliskie były jeszcze tym, którymi posługiwano się w poprzednich stuleciach, dzięki czemu na Głównym Mieście pojawiło się sporo elementów wykonywanych ręcznie, takich jak kute z żelaza latarnie (il. 1), szyldy i wywieszki (il. 2) albo odkuwane w kamieniu tablice z nazwami ulic (il. 3). Także stolarka okienna z tego pionierskiego okresu (choć wykonywana początkowo w czterech zaledwie typach<sup>14</sup>) przystaje do historycznego charakteru zabudowy, choćby dlatego, że zachowuje drobne podziały, a szyby osadza się na kit (il. 4). Inaczej rzecz się ma z budynkami wznoszonymi bądź też przekształcanymi w ostatnich latach. Tu stosuje się już współczesne okna zespolone, w których drobne podziały są – w najlepszym

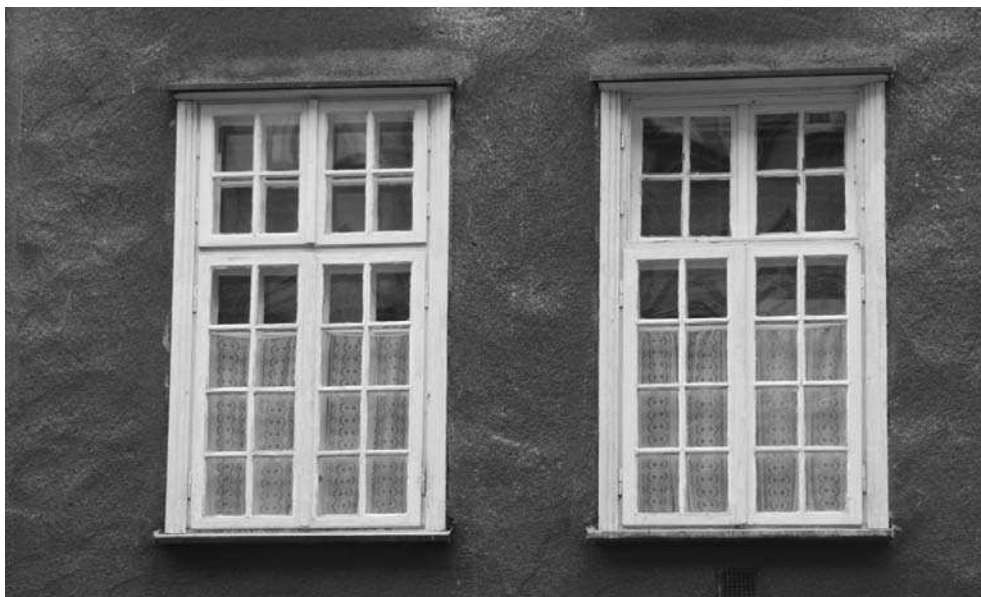
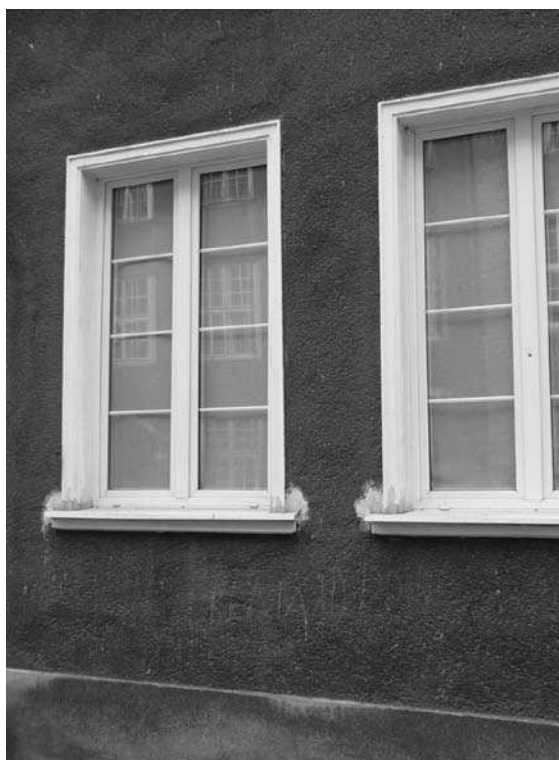
4. Okna przy ulicy Ogarnej 20/21,  
fot. J. Friedrich

5. Okna przy ul. Ogarnej 22/23,  
fot. J. Friedrich

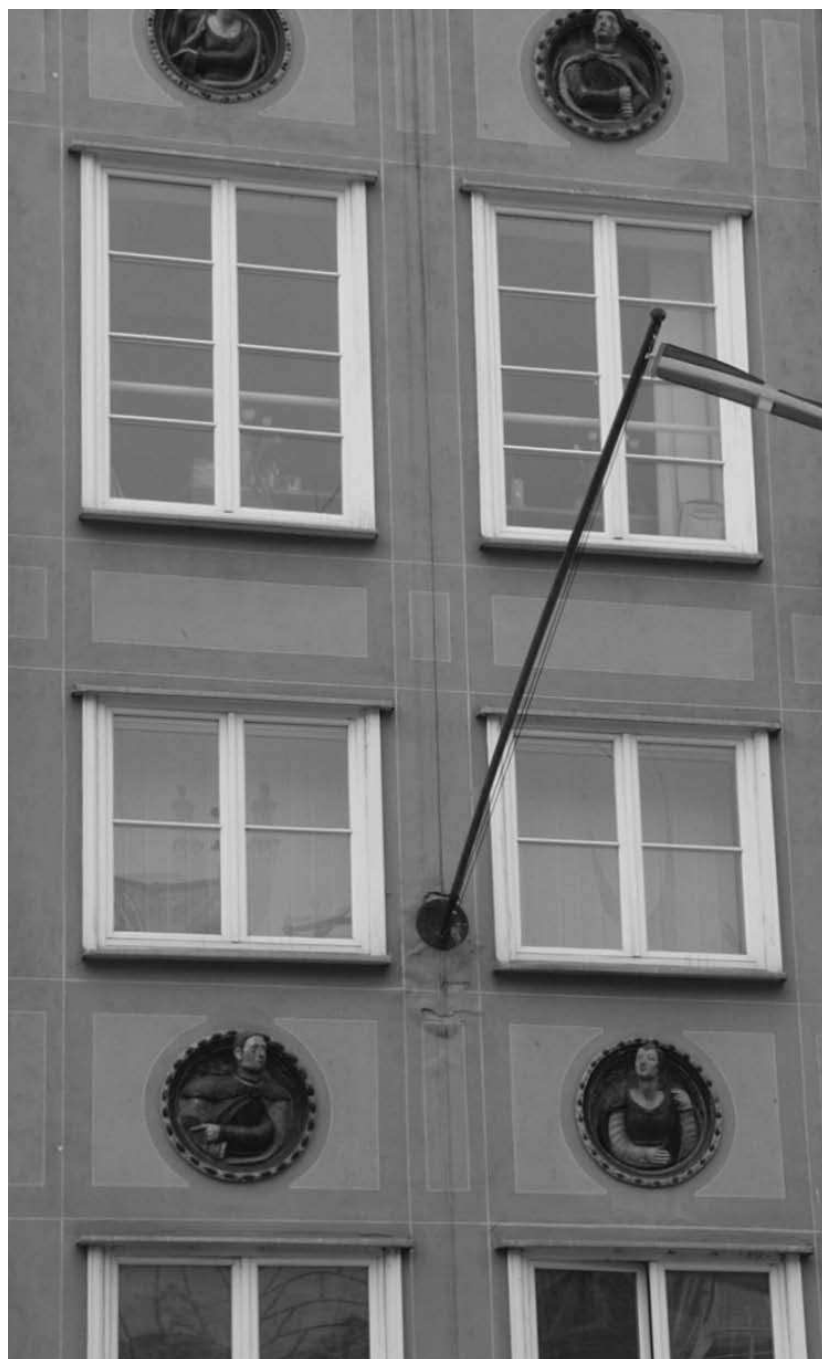
6. Nowa dekoracja malarska fasady przy Długim Targu 4,  
fot. J. Friedrich

pierzei południowej). Postanowiono odświeżyć malowidła wykonane w latach 50. W rezultacie zmieniono jednak niefortunnie kolorystykę fasad, ponadto zaś wprowadzono nieistniejące w oryginalnych projektach elementy, takie jak wykreślone w komputerze podziały geometryczne, które w dużej skali zupełnie zawiodły (il. 6). Jest to tym bardziej zasmucające, że akurat te prace zostały przeprowadzone przez profesjonalistów z gdańskiej ASP.

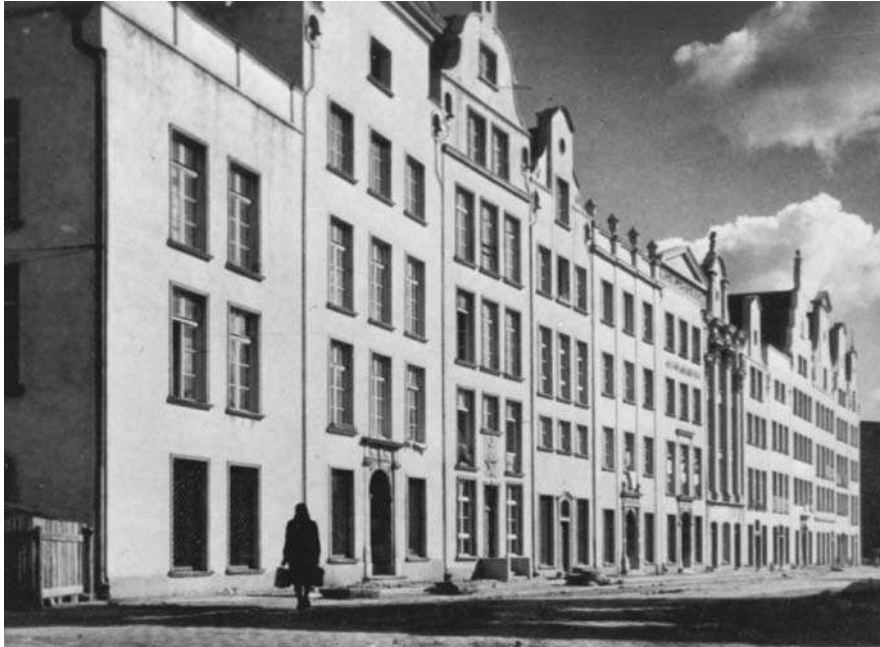
7. Fragment północnej pierzei ul. Ogarnej po odbudowie,  
fotografia archiwalna ze zbiorów Archiwum Państwowego w Gdańsku

Z kwestią kolorystyki wiąże się ściśle jeszcze jeden zasadniczy problem. Po 1945 r. niemal wszystkie kamienice pokryto tynkiem, czego konsekwencją była, krytykowana już wtedy, fakturalna monotonia (il. 7). Dostrzegając ów mankament, z czasem podjęto wysiłek zmierzający do zróżnicowania lica poszczególnych kamienic. Stąd w latach 60. i 70. pojawiły się rekonstrukcje fasad o charakterystycznym dla architektury północnego manieryzmu kontrastowym licu ceglano-kamiennym (il. 8). Zastanawiające jednak, że właściwie wcale nie podjęto szeroko stosowanego w dawnym Gdańsku, najprostszego sposobu kształtowania lica przez bezpośrednie malowanie cegieł (bez wyprawy tynkowej), tak powszechnego do dziś choćby w miastach niderlandzkich. Jednym z chwalebnych wyjątków jest tu domek na rogu ul. Podmłyńskiej i Katarzynek (il. 9).

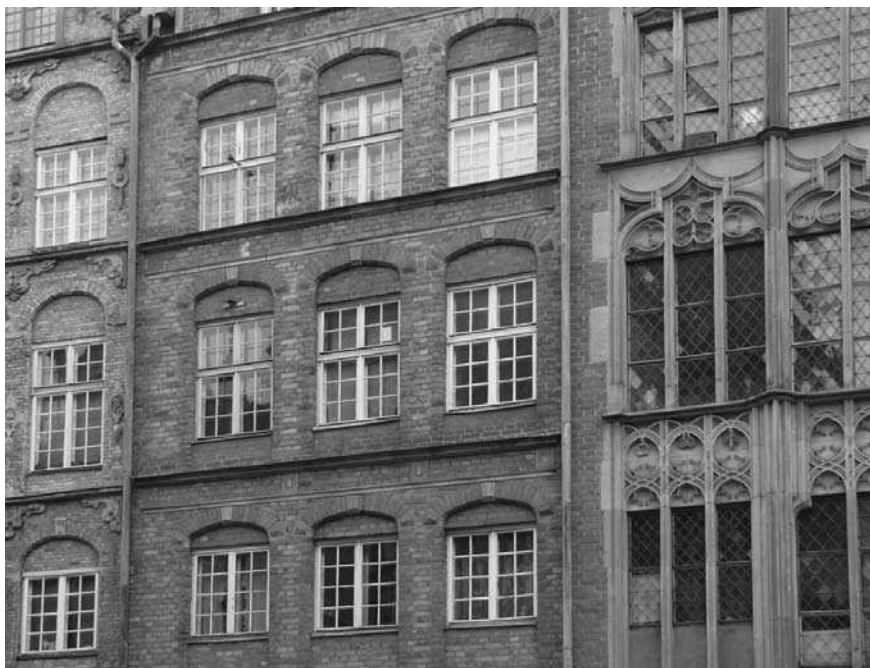
8. Kamienice przy ul. Chlebnickiej 14-16,  
fot. J. Friedrich

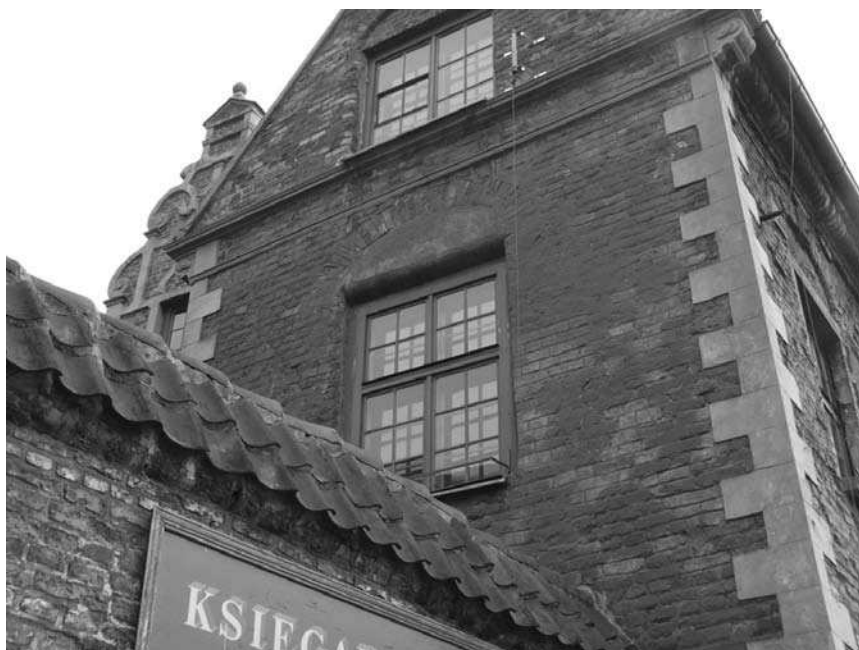
9. Dom na rogu ul. Podmłyńskiej i Katarzynek,  
fot. J. Friedrich

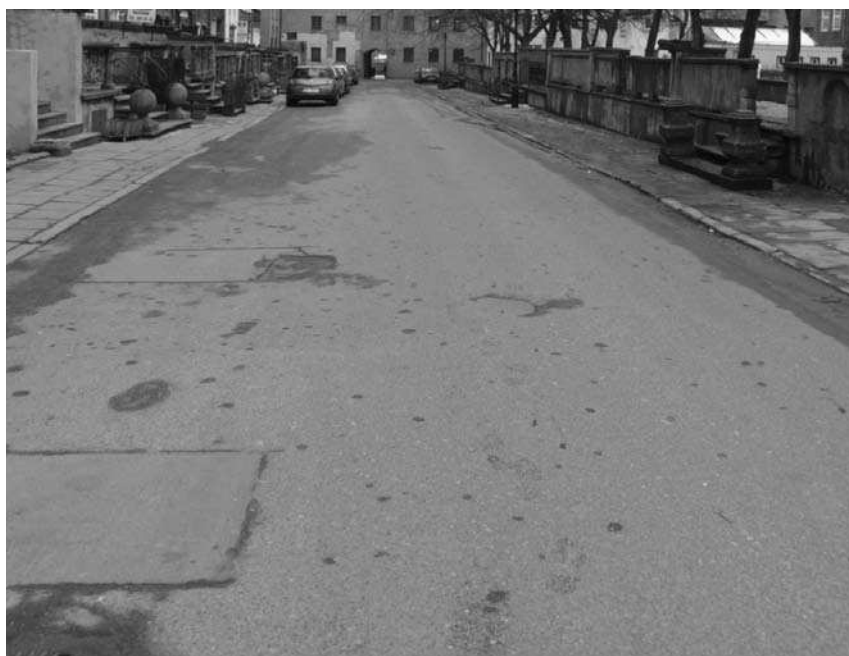
10. Nawierzchnia ul. Św. Ducha,  
fot. J. Friedrich

Osobnym problemem są nawierzchnie głównomiejskich ulic. Niektóre pokryto asfaltem i betonowymi płytami chodnikowymi (il. 10), inne zaś w dążeniu do fałszywie pojętego splendoru wyłożono szlifowanymi mechanicznie, idealnie gładkimi płytami granitowymi (Długi Targ, Długie Pobrzeże), co stanowi nie tylko katastrofę estetyczną, ale i czysto praktyczną – woda czy śnieg zamieniają je w prawdziwą ślizgawkę. Próbuje się też eksperymentów z kostką betonową (ul. Piwna)<sup>16</sup>. We wszystkich wyżej wspomnianych wypadkach mamy do czynienia z oczywistym dysonansem wynikającym z zastosowania w obrębie miasta zabytkowego nowoczesnych materiałów (asfalt, beton) bądź nowoczesnych technik obróbki tradycyjnego materiału (mechaniczne szlifowanie granitu „na wysoki połysk”). Niestety rzadko udaje się wyjść poza dotychczas dominujące schematy – godnym naśladowania wyjątkiem jest ul. Minogi, gdzie nie siląc się na nową kreację, odsłonięto po prostu istniejącą pod asfaltową powłoką starą nawierzchnię brukową (il. 11). Świetne są też tradycyjne rozwiązania zastosowane wokół kościoła Mariackiego, gdzie dzięki sąsiedztwu kocich łbów, bruku i płyt kamiennych uzyskano bezpretensjonalny i dobrze dostosowany do historycznego otoczenia efekt (il. 12). I nie jest

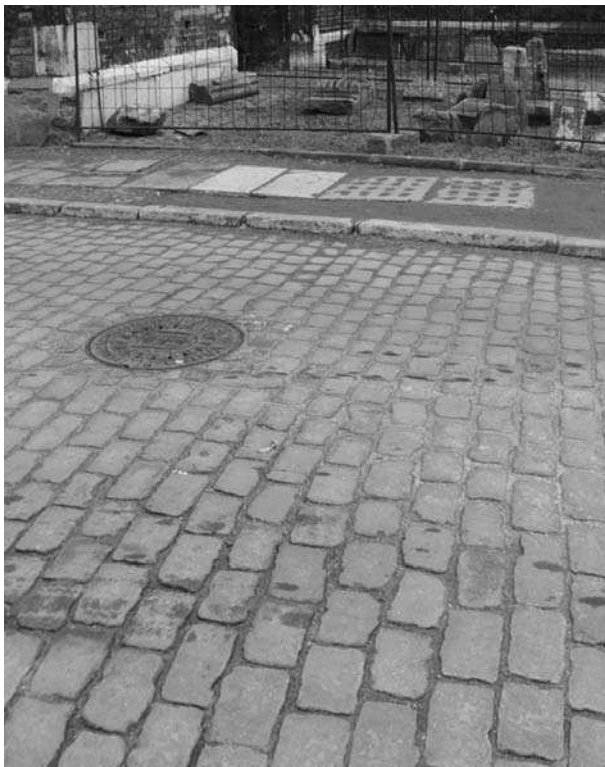
11. Odslonięta nawierzchnia brukowa na ul. Minogi,  
fot. J. Friedrich

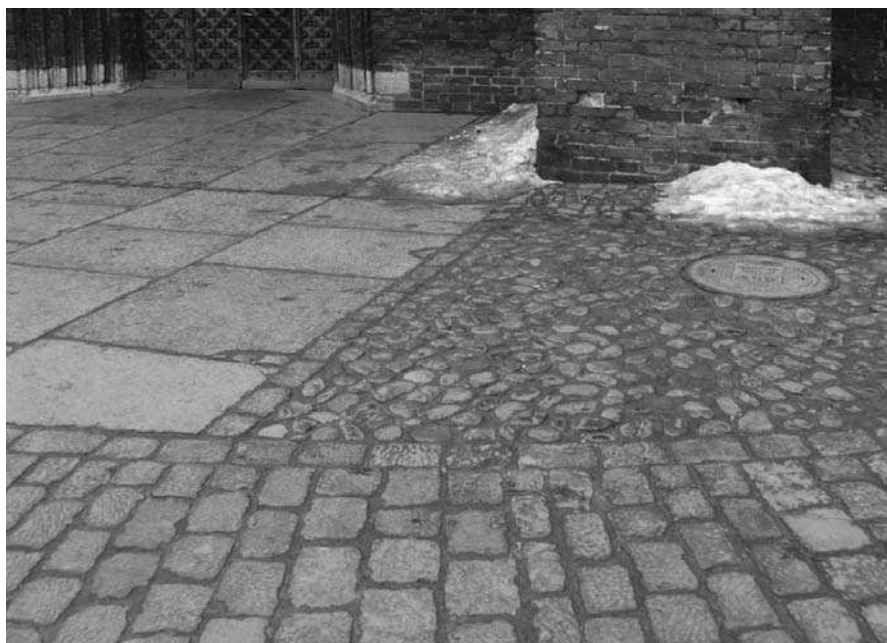
12. Nawierzchnia przy wejściu do kościoła Mariackiego,  
fot. J. Friedrich
